LES SUSPECTS HABITUELS

Conditions irrégulières sur essieu remorque

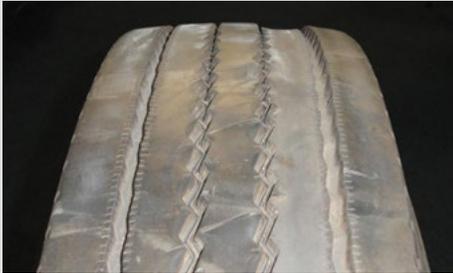
Usure en dépression
(nervure intermédiaire)

Apparence	Une ou plusieurs nervures plus usées tout autour du pneu que celle qui lui est adjacente.
Cause probable	Éléments usés de la suspension, pneus jumelés de diamètres ou de pressions d'air différentes, sous gonflage, roulement des roues mal ajusté. Les vitesses élevées, les charges légères aggravent la condition.
Action corrective	Examiner la condition mécanique et la corriger.
Disposition du pneu	Continuer à l'utiliser jusqu'au point de retrait, puis le faire rechapier.

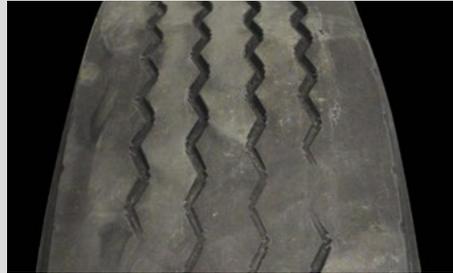
Usure diagonale

Apparence	Des méplats localisés usés à la diagonale au travers de la bande, ils se répètent souvent autour du pneu.
Cause probable	Ajustement inadéquat des roulements de roues, pneus jumelés de diamètres ou de pressions d'air différentes. Peut débuter comme un blocage de frein. Les vitesses élevées, les charges légères aggravent la condition.
Action corrective	Analyser la cause et la corriger.
Disposition du pneu	Modifier la direction de rotation. Si l'usure est excessive, soumettre le pneu au rechapage.

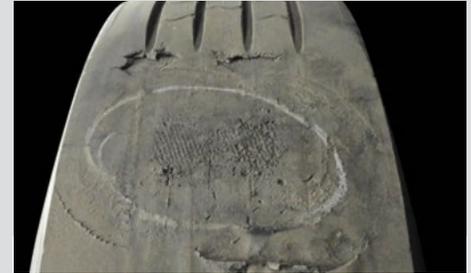
Dommage par blocage des freins

Apparence	Usure excessive localisée au travers de la surface de la bande et démontrant des signes d'abrasion. Le dommage peut rejoindre la carcasse.
Cause probable	Nouvelles plaquettes de frein (non encore ajustées), système de freinage non équilibré, conduites de freins gelées, abus du chauffeur.
Action corrective	Vérifier le système de freinage.
Disposition du pneu	Si la carcasse n'est pas endommagée, il peut être réparé ou être rechapé sinon le mettre aux rebuts.

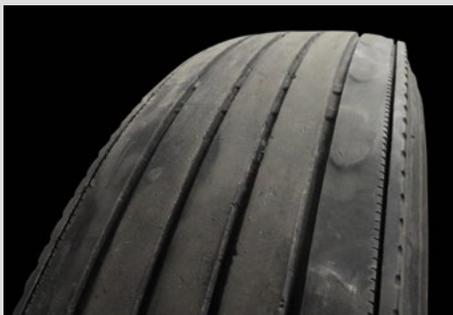
Usure en dépression
(épaule)

Apparence	Zone d'usure localisée à l'épaule, généralement longue de moins de 30 cm.
Cause probable	Pression d'air inadéquate ou pneu mal installé sur la roue/jante. Peut aussi être causée par un déséquilibre à l'extrémité de la roue.
Action corrective	Réviser les pratiques d'entretien du pneu et de l'extrémité de la roue.
Disposition du pneu	Continuer à l'utiliser jusqu'au point de retrait, puis le faire rechapier.

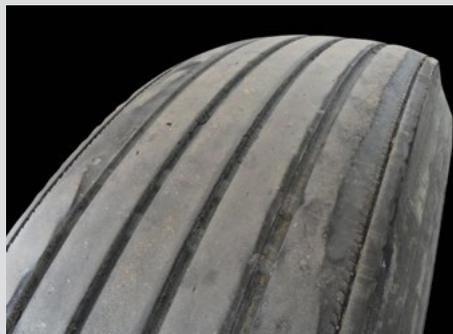
Usure étagée de l'épaule

Apparence	Usure du pneu sur le rebord d'une épaule de plus de 30 cm sur la circonférence.
Cause probable	Angle de carrossage excessif, essieu endommagé ou parallélisme faussé, ajustement inadéquat du roulement de la roue.
Action corrective	Vérifier le parallélisme ou la condition mécanique et procéder aux corrections.
Disposition du pneu	Modifier la direction de rotation. Si l'usure est excessive, soumettre le pneu au rechapage.

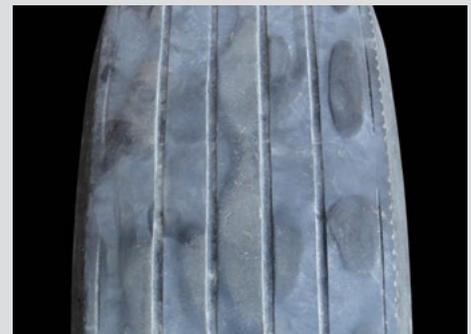
Usure en patates/facettes

Apparence	Zones d'usure rapide disposées au hasard autour du pneu. Imprévisibles dans certains cas.
Cause probable	Les pneus jumelés ont des pressions d'air ou des diamètres différents. Les vitesses élevées, les charges légères et les éléments de suspension peu entretenus aggravent la condition.
Action corrective	Rechercher les pièces usées, vérifier les pressions d'air et les profondeurs de sculptures semblables.
Disposition du pneu	Continuer à l'utiliser jusqu'au point de retrait, puis le faire rechapier.
